既存木造共同住宅・長屋の耐震性能に関する研究

墨田区京島での耐震補強事例

STUDY ON STRUCTURAL PERFORMANCE EVALUATION OF EXISTING TIMBER APARTMENT HOUSES

Case study of reinforcement repair work in Kyojima Sumida-Ward

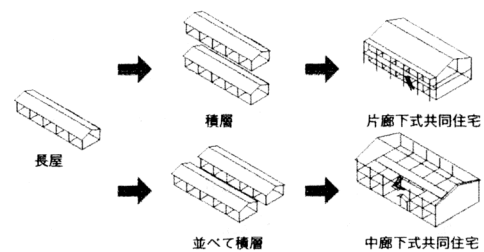
図2 長屋から共同住宅へ

本研究は、木造(防火木造を含む)共同住宅と長屋を対象としている。共同住宅は長屋が積層、または並列し積層したものであり³⁾、壁の配置が同様であるため構造的特徴が類似していると考えられる(図2)。そこで、利用形態は異なるがどちらも研究対象とした。

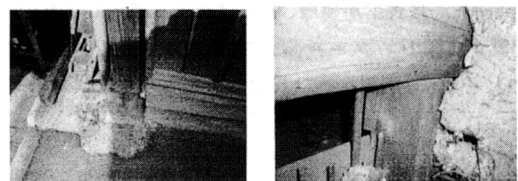
写真2 (左) K1邸 柱脚接合部 (右) K2邸 柱頭接合部

・**K1邸** 1階X、Y方向ともに精密診断評点は0.7未満であり、「倒壊する危険性が高い」となった。全ての方向で壁の量が不十分であるため評点が低くなった。特に1階X方向の偏心低減が0.5と高くなっており、評点は0.08と他と比べても低い値となっている。これは全面道路に向かって1階東側に土間が設けてあるためだと考えられる。土間部分には全く壁がなく、また北東面が全て開口部なので壁の量が不十分で、偏心による低減が生じている。また、柱脚、柱頭には金物は設置されていないため各壁の耐力に接合部低減が生じ評点が低くなった(写真2)。

・**K2邸** 精密診断評点はX方向0.52、Y方向0.70となり判定は、X方向「倒壊の危険性が高い」Y方向「倒壊の危険性がある」となった。X方向は開口部が多く壁の量が不十分であるため評点が低くなった。Y方向は偏心があるため若干の低減がかかっている。また、基礎の仕様は礎石、接合部は金物が設置されていないとしたので壁の耐力に接合部低減が生じ評点が低くなった(写真2)。

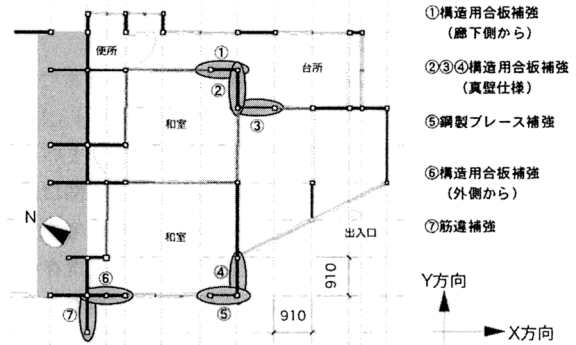
図3 K2邸補強計画

・**補強方針** 該当長屋K2の北側の住戸には居住者がいるが、南側の住戸は高齢者施設として月に数回使用している。今回の補強では段階的な改修工事の第一段階として高齢者施設として利用している住戸のみの耐震補強を計画した。補強箇所は、高齢者の生活の中心となる和室を中心に行い、補強箇所が偏在することに伴う偏心を避ける、という2点に留意し、図3の位置に補強箇所を決定した。耐震補強工事に際して借り主の「長屋の雰囲気を残した工事してほしい」「和室が暗くなるのは避けてほしい」という要望を踏まえ、和室に面した構造用合板補強(補強番号②④)は軸組に受け材を設けた真壁仕様に、補強⑤はブレース補強とした。また、建具を通常使用していない開口部への補強を行った(補強番号①③⑤)。さらに、無筋コンクリートである既存の基礎のまま補強を行なっても、柱の引抜力に抵抗できないため布基礎を補強部分の下に新設した(図4)。

この補強計画による耐震診断評点を表3に示す。
